공동주택의 위험성평가 안내서

2024. 06. 17.

한국공동주택교육진흥원

[정기] 위험성 평가 결과서

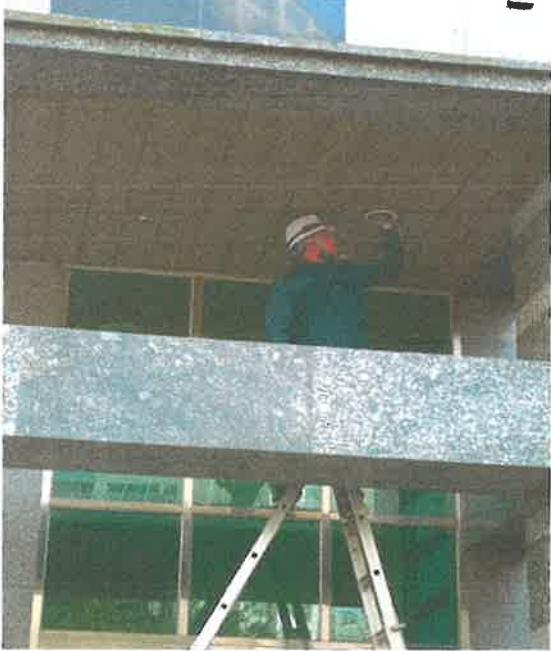
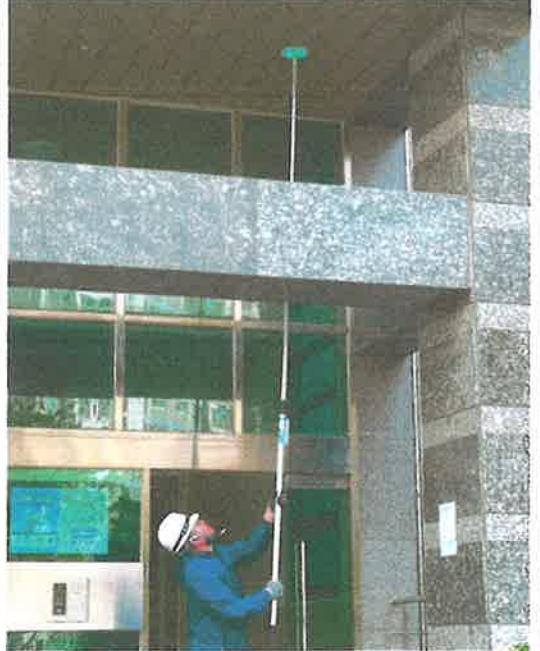
| | | | 동 현관등 높은 곳의 전구교체 시 위험한 사다리를 이용하지 않고 긴 전구교체봉을 이용 작업하므로써 사다리 추락사고 위험 예방 | | | |

| | | | 높은 곳 전구교체 작업시 사다리 대신 전구교체봉을 이용한 작업 실시로 추락사고 위험을 미연에 방지함 | | | |

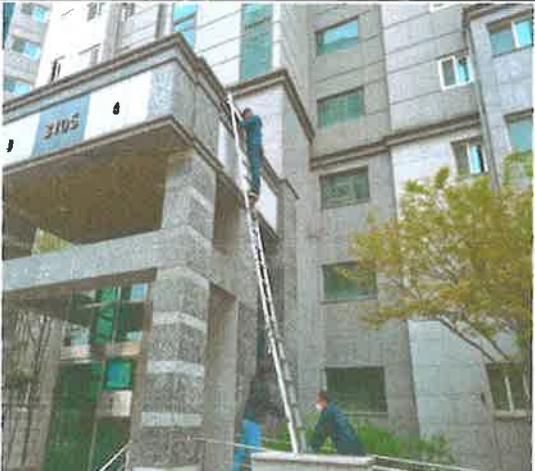
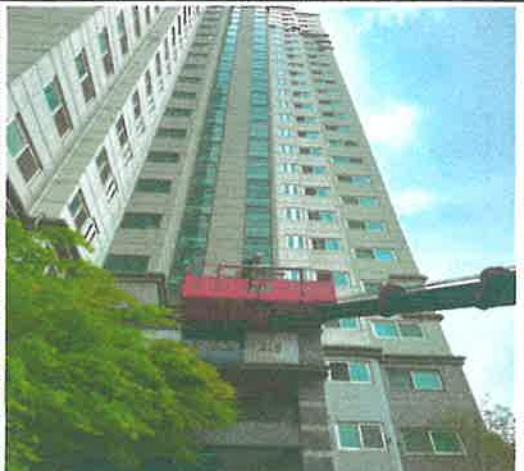
| | 작성자가 생각하는 개선대책 | | 근로자 보호 및 안전한 작업을 위해 사다리 대신 스카이 차량을 대여하여 안전하게 작업으로 안전사고 예방 | | | | | | | |

| 조치결과 | 근로자의 및 안전한 작업을 위해 사다리 대신 스카이 차량을 대여하여 작업완료하므로써 안전사고 예방 | | | | | | | | | |

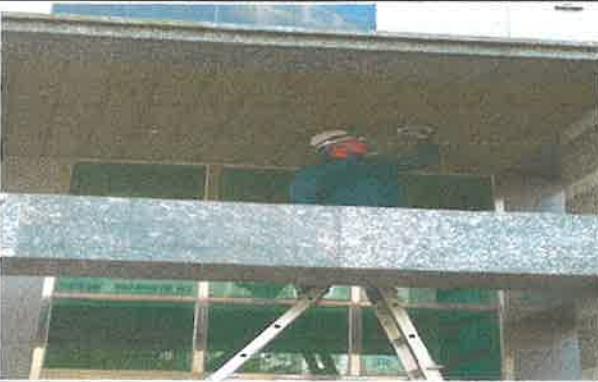
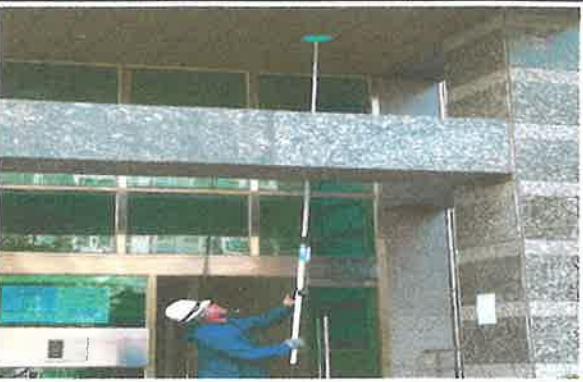
1. 위험성평가 주요 개선사례

| 개선 전 | 개선 후 |
|---|--|
| <p>■ 유해·위험요인 동현관 전등교체시 잣은 사다리 작업에 따른 추락 위험</p> | <p>■ 개선내용 - 작업전 TBM 실시 - 안전모 착용 및 2인 1조 작업 실시 - 사다리 대신 전구교체봉을 이용하여 전구교체로 위험요인 감소</p> |

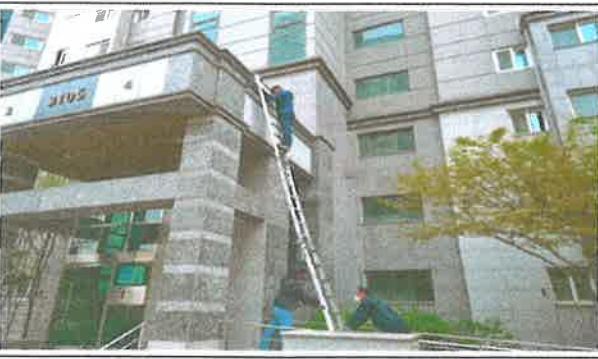
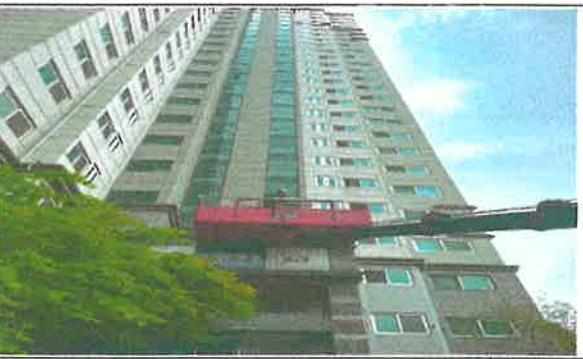
2. 위험성평가 주요 개선사례

| 개선 전 | 개선 후 |
|---|---|
| <p>■ 유해·위험요인 각동 캐노피 청소작업시 사다리 사용제한 높이에서 사다리 작업에 따른 추락위험</p> | <p>■ 개선내용 - 작업전 TBM 실시 - 안전모 착용 및 2인 1조 작업 실시 - 작업허가서 발부 - 안전한 이동식 크레인을 이용한 작업 완료</p> |

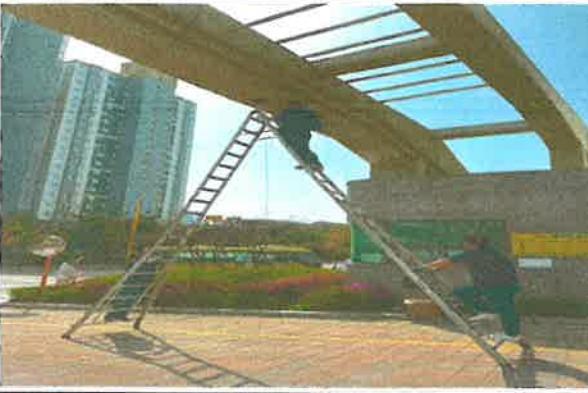
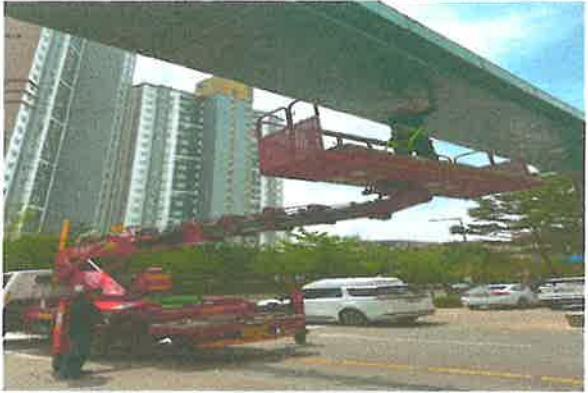
3. 위험성평가 주요 개선사례

| 개선 전 | 개선 후 |
|---|--|
| <p>■ 유해·위험요인</p> <p>지상 문주 전등교체를 위한 사다리 사용 제한 높이에서 사다리 작업으로 추락위험</p> | <p>■ 개선내용</p> <ul style="list-style-type: none"> - 작업전 TBM 실시 - 안전모 착용 및 2인 1조 작업 실시 - 작업허가서 발부 - 안전한 이동식 크레인을 이용한 작업 완료 |

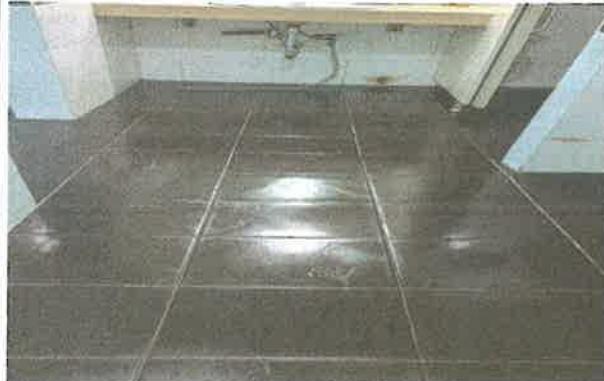
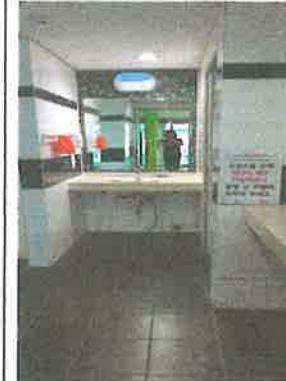
4. 위험성평가 주요 개선사례

| 개선 전 | 개선 후 |
|---|--|
| <p>■ 유해·위험요인</p> <p>개방형 공용 화장실 바닥이 외기온도차에 의해 바닥면에 습윤으로 이용자 미끄럼 사고 위험</p> | <p>■ 개선내용</p> <ul style="list-style-type: none"> - 제습기 가동으로 습기 제거 - 수시 미끄럼 상태 점검 - 이용시 미끄럼 주의 안내문 부착 등 |

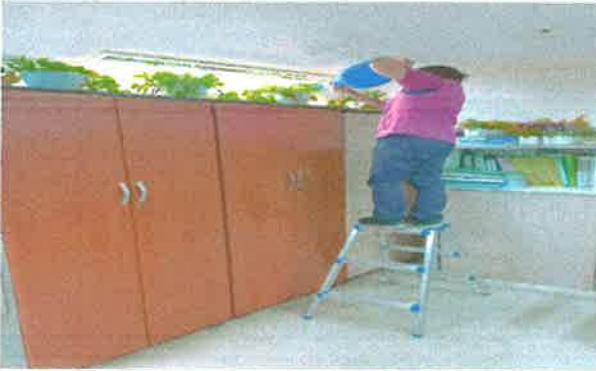
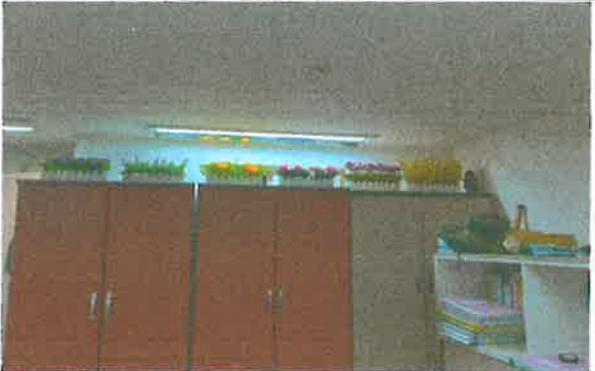
5. 위험성평가 주요 개선사례

| 개선 전 | 개선 후 |
|---|---|
| 관리소 수납장 위 높은곳에 있는 화분에 물을 주기 위해 사다리 작업으로 위험 떨어짐 위험 | <ul style="list-style-type: none"> - 생화 대신 조화를 이용하여 환경개선 - 위험요인 제거를 통한 안전강화 |

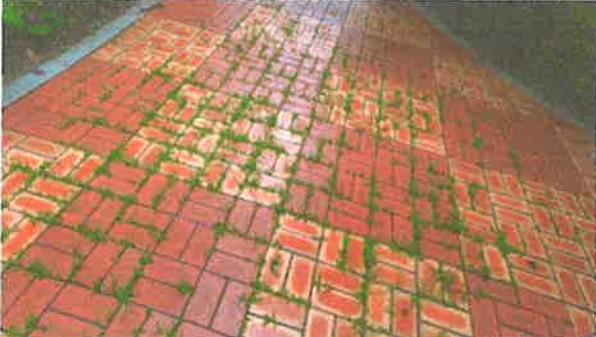
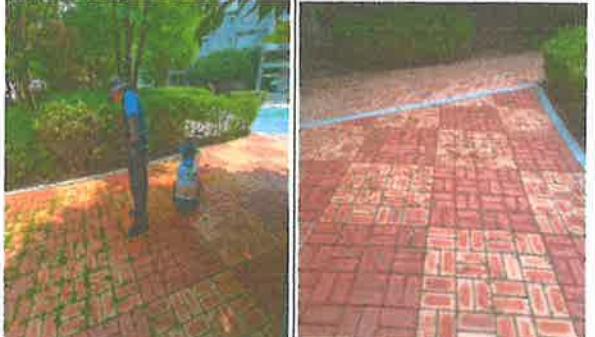
6. 위험성평가 개선사례

| 개선 전 | 개선 후 |
|---|--|
| 보도블럭 잡초제거시 일일이 칼을 이용하여 손으로 제거하는 반복적인 작업 및 오랜시간 앓아서 하는 작업특성상 근골격계 질환 발생위험 | <ul style="list-style-type: none"> - 칼을 이용하여 앓아서 하던 작업 대신 천연 (식초+소금)제초를 이용하여 잡초제거 - 시간 단축 및 쭈그리고 앓아 있지 않아서 근골격계 예방 - 작업 시에는 마스크 및 보안면 착용 후 실시 |

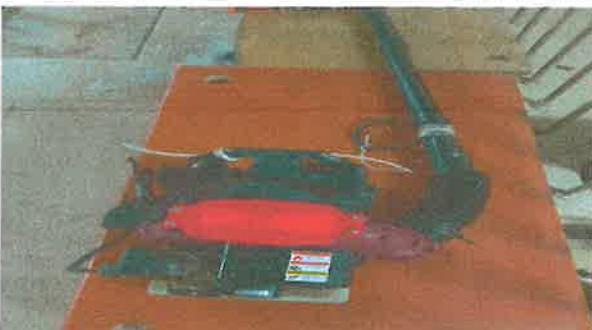
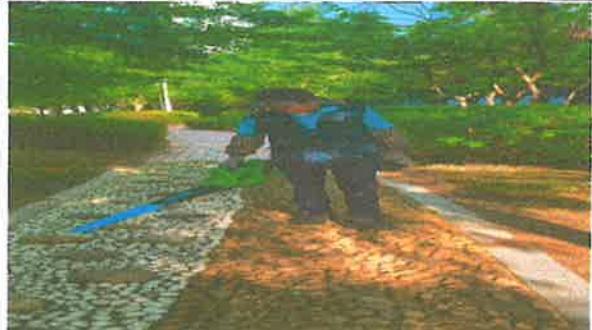
7. 위험성평가 개선사례

| 개선 전 | 개선 후 |
|---|--|
| 예초작업 후 잔재물 처리를 위해 사용하는 엔진형 브로와가 너무 무거워서 자주 오랜시간 사용으로인한 근골격계 질환 발생위험 | <ul style="list-style-type: none"> - 작업전 스트레칭으로 몸의 유연성 향상 후 작업 - 무거운 엔진형 브로와 대신 가벼운 충전식 브러와로 교체 - 반드시 2인 1조 작업 실시 |

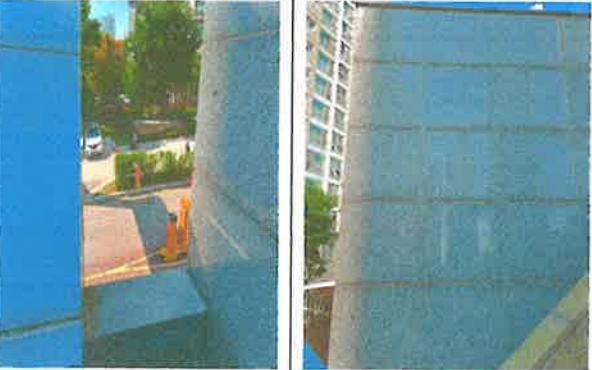
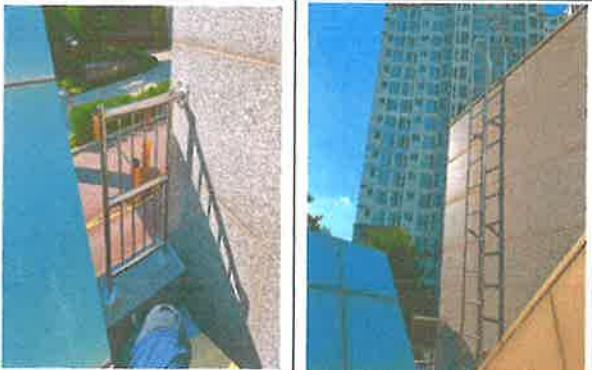
8. 위험성평가 개선사례

| 개선 전 | 개선 후 |
|---|--|
| 경비실 건물 위 실외기실 점검을 위한 고정사다리 및 안전난간 미설치로 A형 사다리 사용에 따른 추락위험 | <ul style="list-style-type: none"> - 경비실 옥상 위 실외기실 점검을 위한 고정식 수직사다리 설치 - 작업 점검시 2인 1조 작업 실시 - 작업 전 안전보건교육 및 TBM 실시 - 고소작업시 작업허가제 발급 이후 작업 실시 등 |

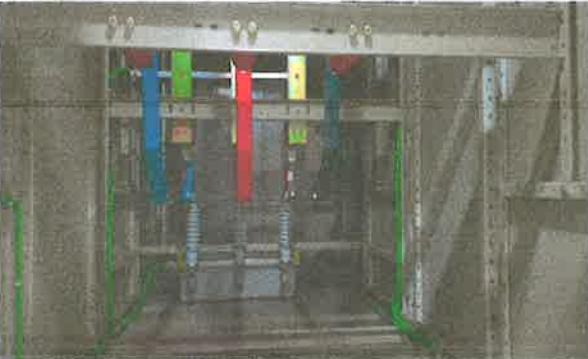
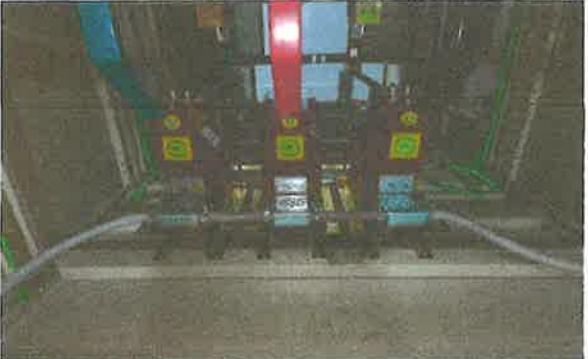
9. 위험성평가 개선사례

| 개선 전 | 개선 후 |
|---|--|
| <p>■ 유해·위험요인 특고압 m.o.f파손에 따른 임시 전기공급에 따른 폭발위험</p> | <p>■ 개선내용</p> <ul style="list-style-type: none"> - 노후화된 M.O.F 교체 - 교체시 위험성평가를 통한 위험요인 제거 후 작업 - 도면과 실제 이상유무를 확인하고, 안전작업 절차에 따라 작업 실시 - 작업지휘자 지정 및 감독하에 작업 실시 - 절연보호구 및 절연방호구 착용 및 확인, TBM실시 후 작업 시작 |

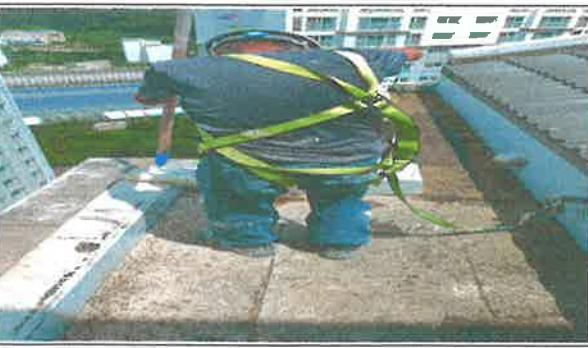
10. 위험성평가 개선사례

| 개선 전 | 개선 후 |
|---|--|
| <p>■ 유해·위험요인 안전난간이 없어서 근로자 점검 및 작업시 추락위험</p> | <p>■ 개선내용</p> <ul style="list-style-type: none"> - 2024년 종장기계획 수립 후 9월 설치 예정 - 작업 및 점검시에는 안전고리에 안전대 착용 및 체결, 안전모 착용 후 실시, 악천후시 작업중지 - 작업 안전매뉴얼에 따라 실시, 작업지휘자 지정 |

| 단계 | 점검사항 | 내용 | 비고 |
|---|---|---|---|
| 감소대책 수립 및 실행 | 감소대책 이행 여부 및 일정 | *전년도 조치 - '22년 미조치 0건 *금년도 조치 - 감소대책 수립 46건 중 45건 조치 완료 - 잔여 1건 조치 예정 (예정일 : '24년 09월) | - '24.09. • 옥상 배수로 안전난간 설치 |
| 도급사업주 보완사항 | 수급업체의 보완요청 또는 자체 보완 | 옥상 배수로 안전난간 설치 ('24년 예정) | |
